Pérdida y conservación de la policromía del apostolado de la Cámara Santa.

79 Aniversario de su destrucción y posterior reconstrucción

Lorenzo Arias Páramo
Universidad de Oviedo

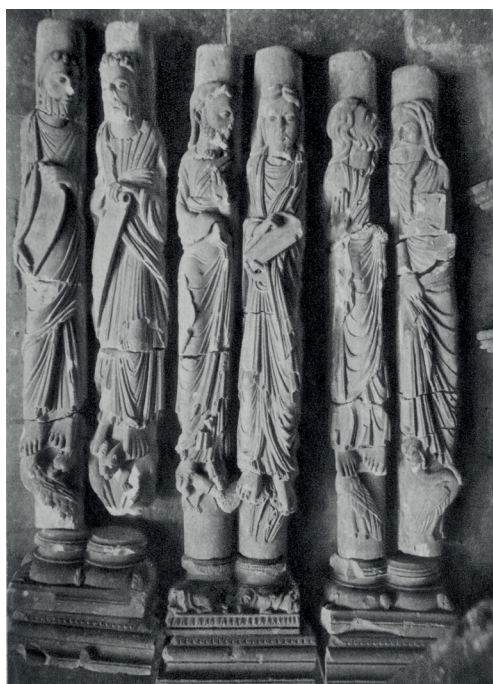
Fig. 1. Conjunto de seis apóstoles con las fracturas producidas por la explosión (Foto: Victor Hevia).

² El Arquitecto Don Luis Menéndez Pidal recoge una primera valoración de los daños experimentados en el Apostolado, su descripción no es exhaustiva pero sí refleja el profundo daño introducido y la gravedad de los destrozos:

"Santo Tomás: Partido por el cuello, el cuerpo partido por bajo de la mano derecha y por los pies. Además resultó con desperfectos en la nariz, pata del grifo en su basamento etc.

San Bartolomé: Partido al nivel de las rodillas, desperfectos en la nariz, barba y otras partes de la cara.

San Simón: Partido a la altura de la pantorrilla y del vientre, con otros muchos desperfectos.

San Judas: Esta imagen ha sido la más dañada. Partida a la altura de los pies, por las piernas, por las piernas y por el vientre, pecho y cuello. Con otros desperfectos.

Santiago el Menor: Partido a la altura del muslo alto y por el cuello.

San Felipe: Partido a la altura del comienzo del muslo. Bastantes desperfectos en la barba, manos y filacteria que tiene la figura.
