MATERIALES PARA EL ESTUDIO DE LOS HÓRREOS DE ASTURIAS. ALGUNAS PUERTAS DECORADAS EN HÓRREOS DEL ESTILO VILLAVICIOSA (SIGLOS XVI-XVII).

Materials for the study of hórreos in Asturias. Some doors carved in the Estilo Villaviciosa (centuries 16-17).

Armando Graña García¹

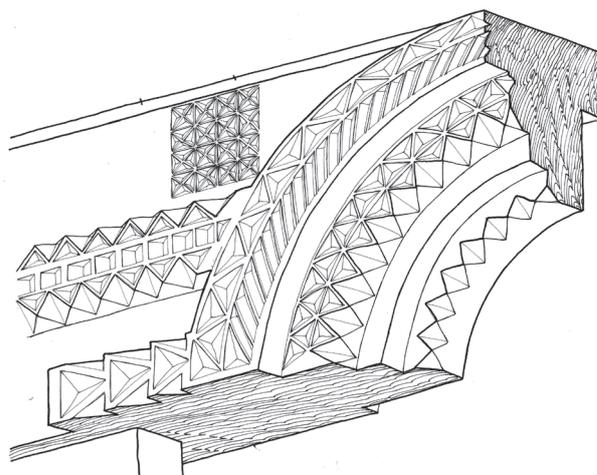
Figura 2. Arco abocinado que se abre sobre la puerta.

varias arquivoltas a imitación de las portadas románicas (fig. 2); otras veces sólo con unos denticulados o dibujos geométricos que bordean el arco (fig. 3). En la versión pintada del estilo el arco siempre en sencillo, aunque destacado mediante un alfil, que es un rectángulo con líneas paralelas que rompe la decoración seriada de los linios.

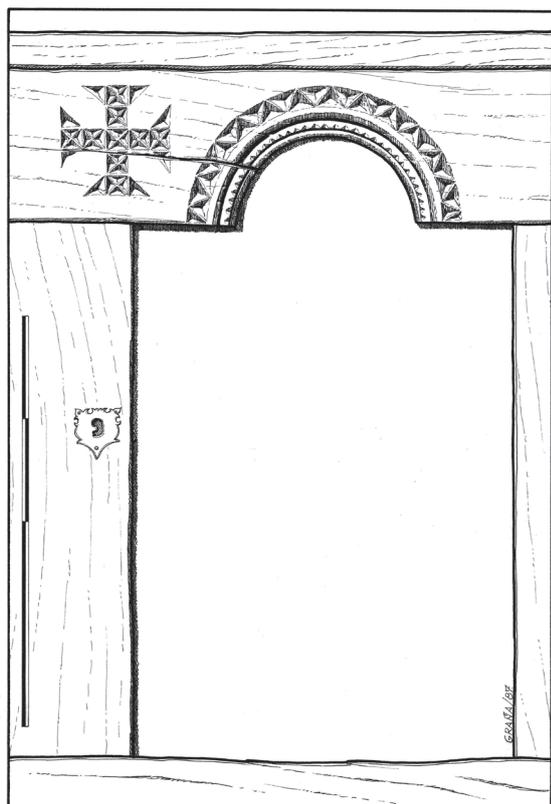
Figura 3. Arco en un hórreo de Espinaréu (Piloña)

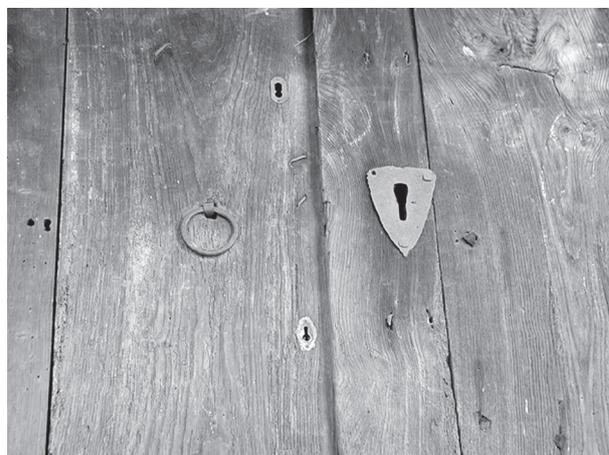
Figura 4. Bocallave en un hórreo.

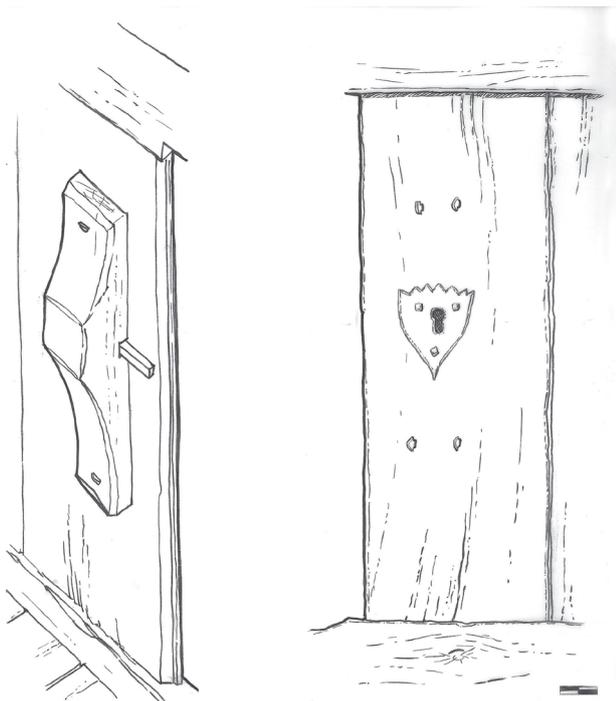
Figura 5. Cerradura en un hórreo de Hevia (Siero). Interior (izquierda), exterior (derecha).

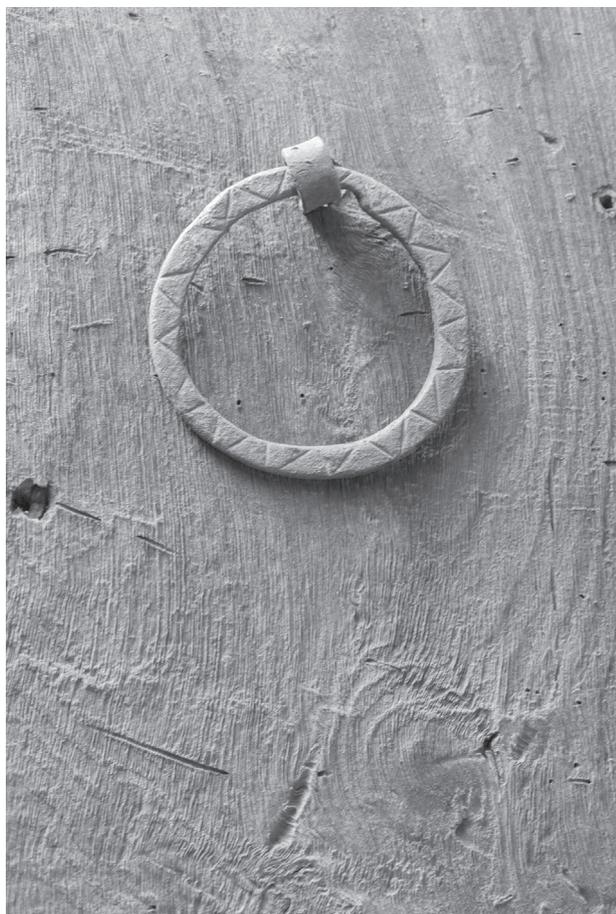
Figura 6. Aldaba en un hórreo de Pando (Breceña, Villaviciosa).

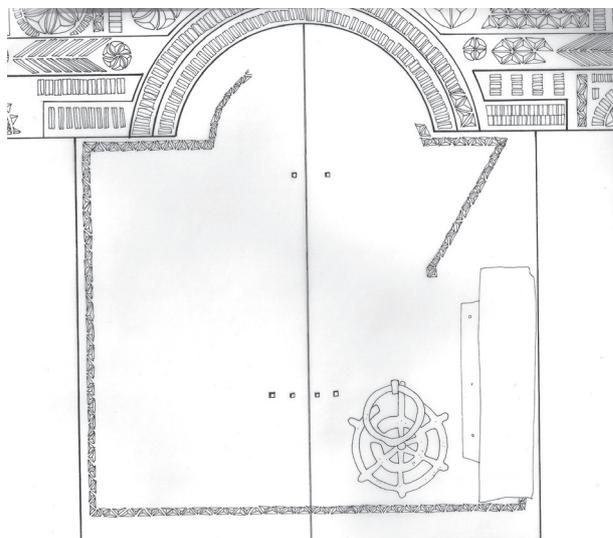
Figura 7. Aldaba en la puerta del hórreo de La Ribera (Villaviciosa).

Muy pocas de las puertas del siglo XVI conservan la aldaba original que sirve para ayudar a abrirla y cerrarla, y consiste en una argolla circular de hierro, que en ocasiones tiene grabada una línea en zig-zag y en algún caso muy raro apoya en un clavo de cabeza cuadrada (fig. 6). A menudo al fallar esta argolla original se sustituyó por un tornillo de madera, una manilla también de madera o incluso una argolla de hierro retorcido y con forma de pera, que es la forma más empleada en los siglos XVIII y XIX. Caso único es la argolla del hórreo de Ribera (Villaviciosa), que tiene un espejo circular con dos aros unidos por seis rayos convergentes en el centro, todo calado en una plancha de hierro (fig. 7).

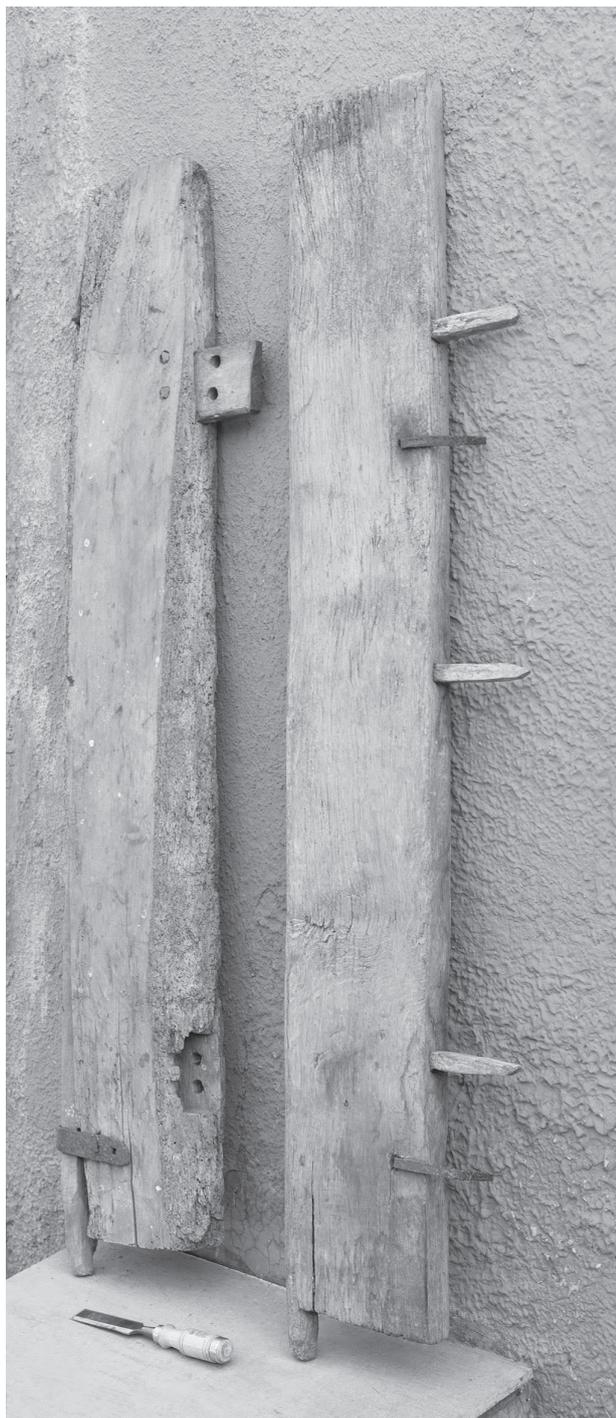
Figura 8. Dos sistemas de engarce de las tablas de dos puertas diferentes. A la derecha, con tornos de madera; a la izquierda, con lengüeta.

Las puertas tienen forma rectangular prolongada en su parte superior en semicírculo para adaptarse al arco del linio. Sus dimensiones son una vara (83,5) de ancho, aproximadamente, por 115 a 130 cm. de alto, sin contar el arco, que levanta unos 15 cm. más. Están construidas con dos tablas de gran anchura, semejantes a las *cureñes* que forman las paredes de la caja; se unen a tope, mediante tres o cuatro clavijas de madera (*tornos*), de unos 20 cm. de longitud, dispuestas horizontalmente y encajadas cada una de sus mitades en una de las tablas (fig. 8).

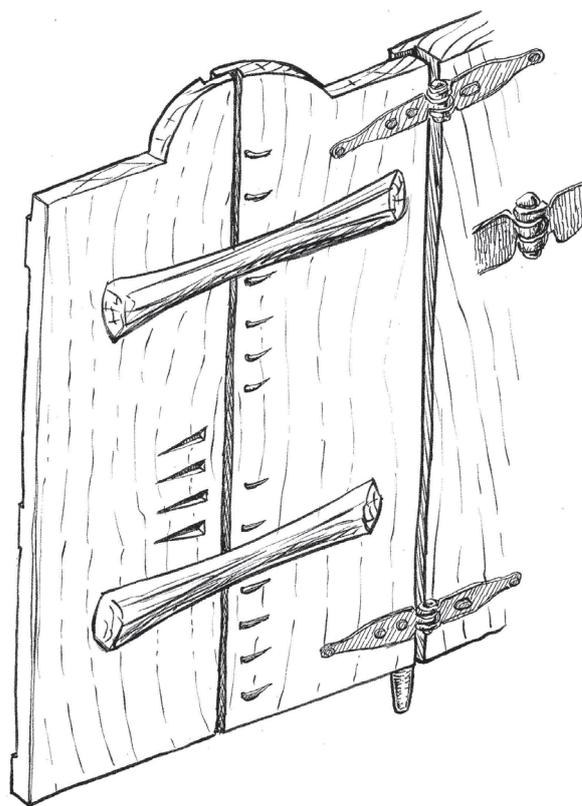
Figura 9. Puerta con dos travesaños de refuerzo clavados por su cara interior. Vega Priesca (Villaviciosa).

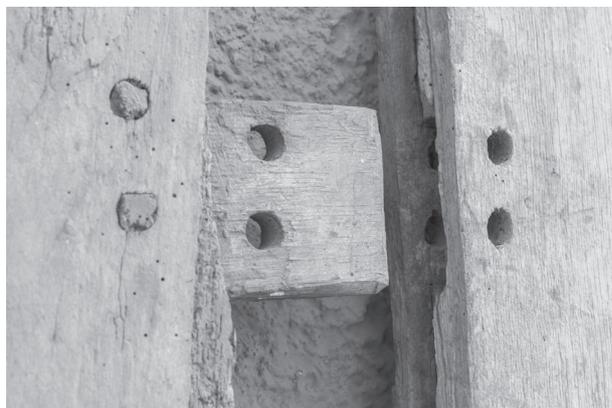
Figura 10. Lengüeta de engarce de dos tablas.

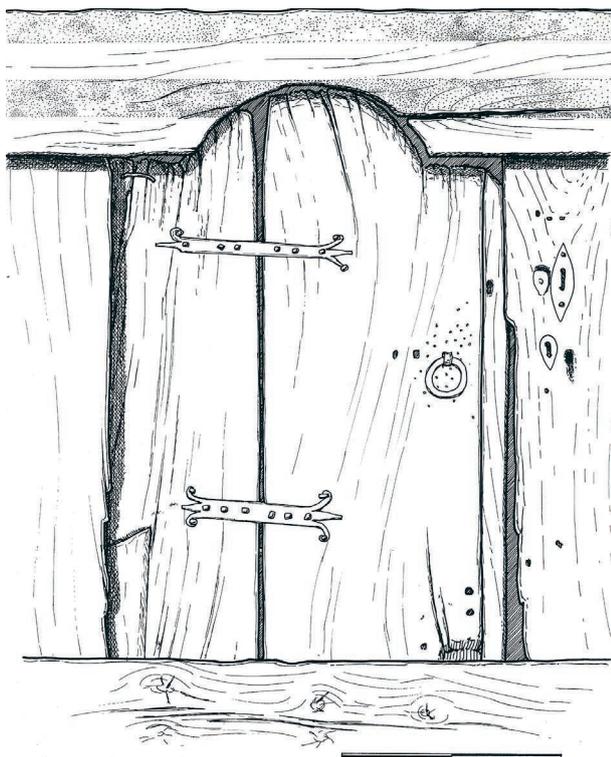
Figura 11. Puerta con refuerzos de hierro en Fíos (Parres).

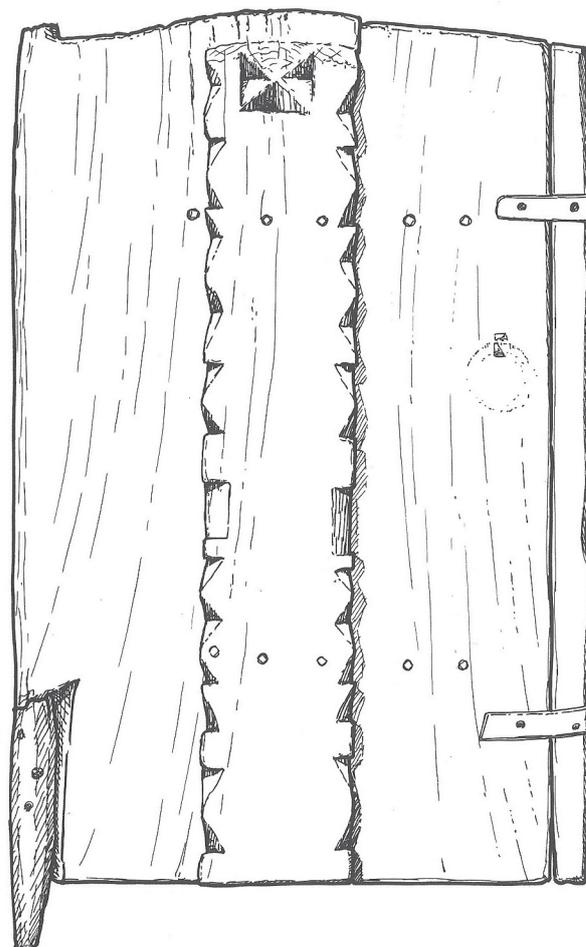
Figura 12. Puerta de San Román (Piloña).

Muy pocas puertas tienen bandas verticales en relieve. Una del hórreo tallado de San Román (Piloña) muestra un resalte central con las aristas talladas en puntas de diamante y en lo alto un cuadrado con las líneas diagonales entalladas a bisel (fig. 12).

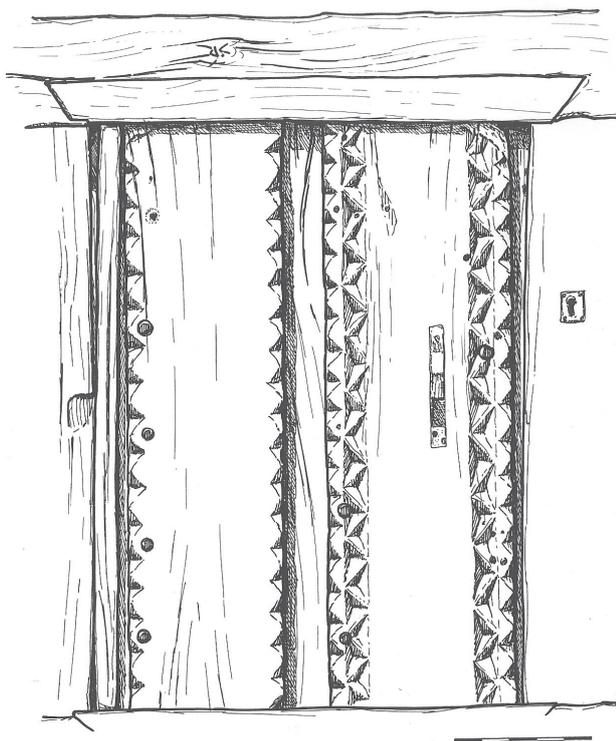
Figura 13. Puerta con dos tablas en resalte, puntas de diamante y bandas de triángulos. Duyos (Caravia).

cabezas para darles un aspecto más llamativo, como en Duyos (Caravia) (fig. 13) o en Sietes (fig. 14).

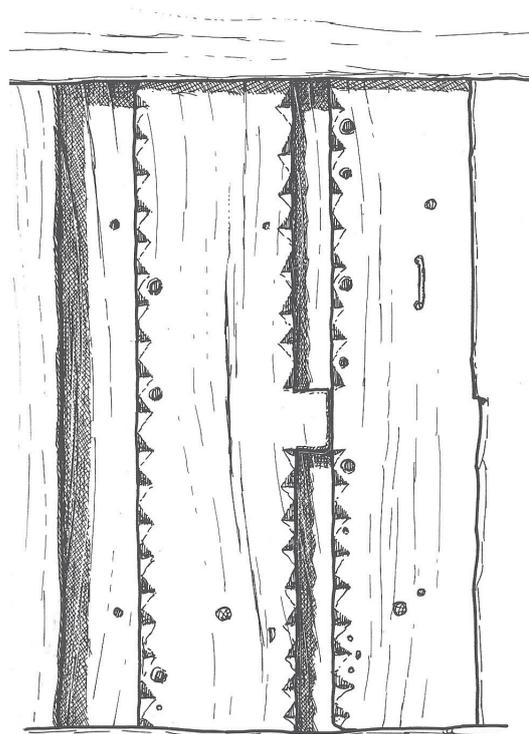
Figura 14. Puerta en Sietes, con tablas en resalte y puntas de diamante.

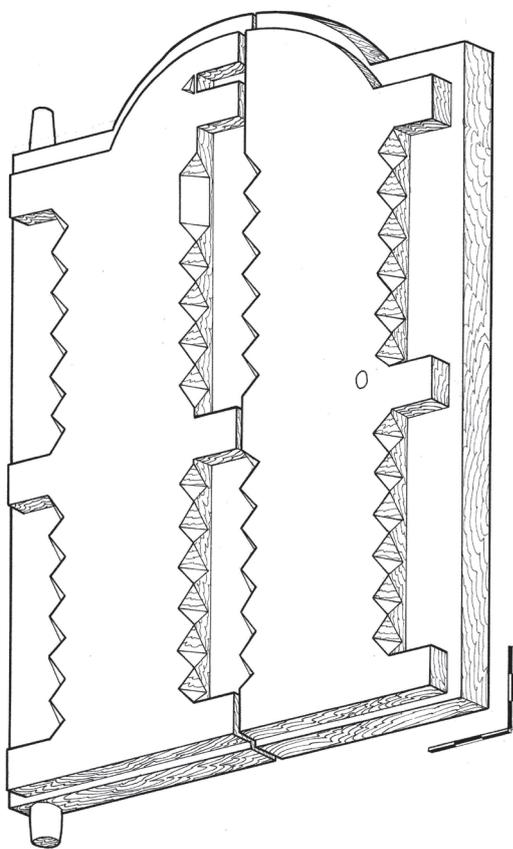
Figura 15. Puerta con resaltes, tres bandas rehundidas y puntas de diamante. Panices (Villaviciosa).

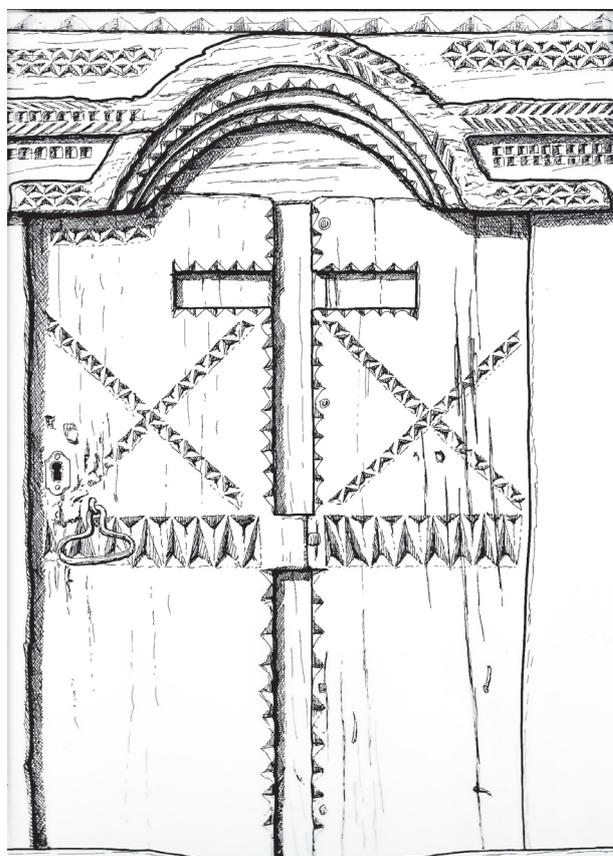
Figura 16. Puerta con banda rehundida central y cruz. Lluces (Colunga).

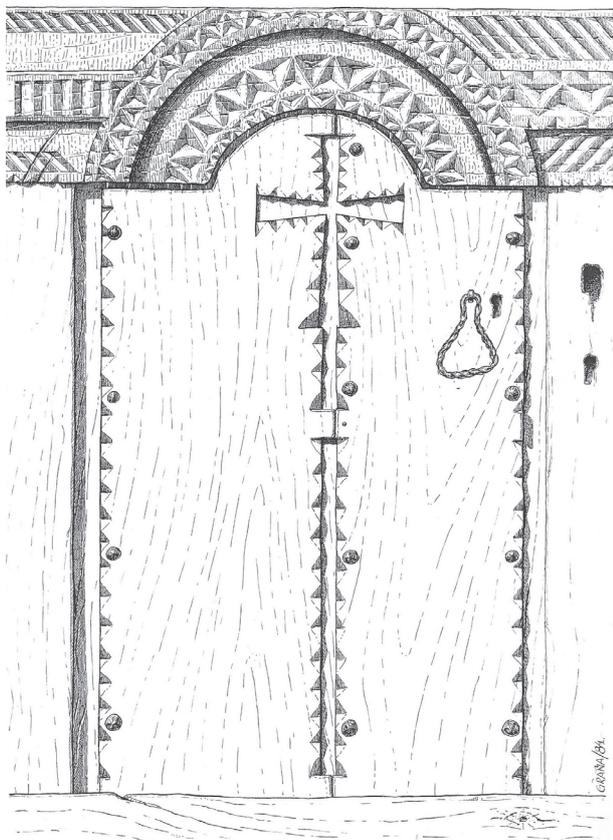
Figura 17. Puerta con banda rehundida y cruz. Llué (Colunga).

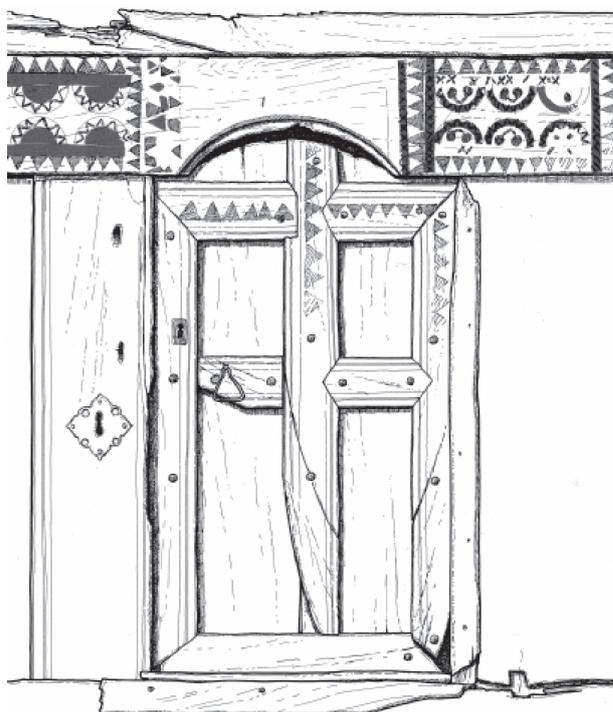
Figura 18. Puerta en el hórreo pintado de Espinaréu (Infiesto). Puerta característica del siglo XVII, pero aún con pintura del estilo Villaviciosa.

Este tipo es también otro fósil director, frecuente en los años centrales del siglo, bien fechado y en bastantes casos acompañado de letreros con el nombre del carpintero (Hevia 2004). La hoja está formada igual que las puertas lisas por dos tablas de anchura similar ensambladas a tope con tornos de madera, pero sobre ellas hay cuatro listones que forman un marco rectangular dentro del cual otros dos se cruzan dividiendo la superficie de la hoja en cuatro campos (figs. 18 y 19).

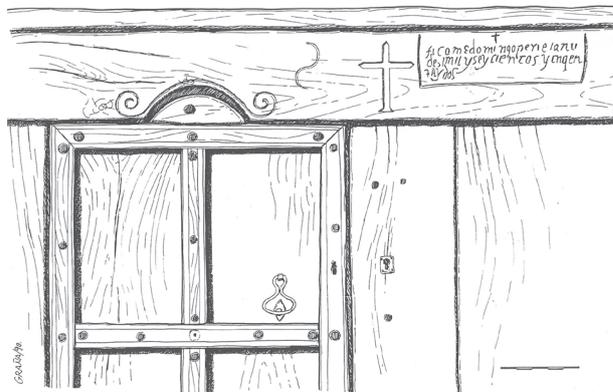
Figura 19. Puerta en Camás (Cabranes). El letrero dice: Fízome Domingo Peri el anu de mil e seyscientos y cinquenta y dos.

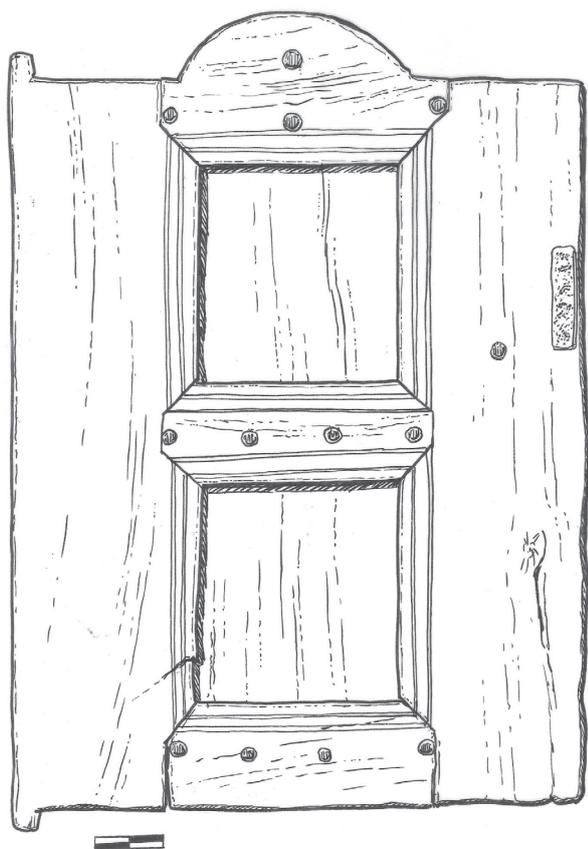
Figura 20. Puerta con largueros y peinazos, del siglo XVII. Tornón (Villaviciosa).

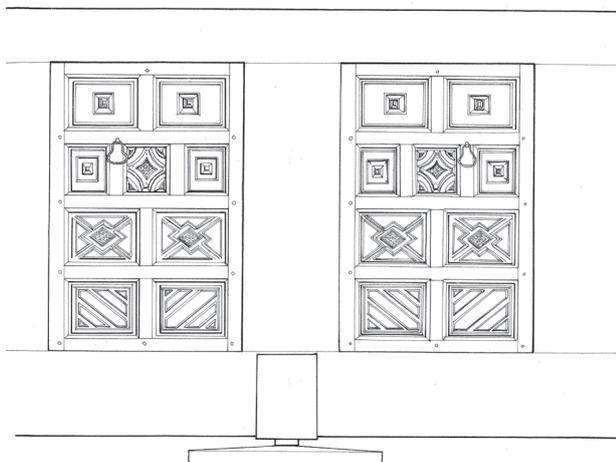
Figura 21. Puertas de panera de cuarterones, característica del siglo XVIII.

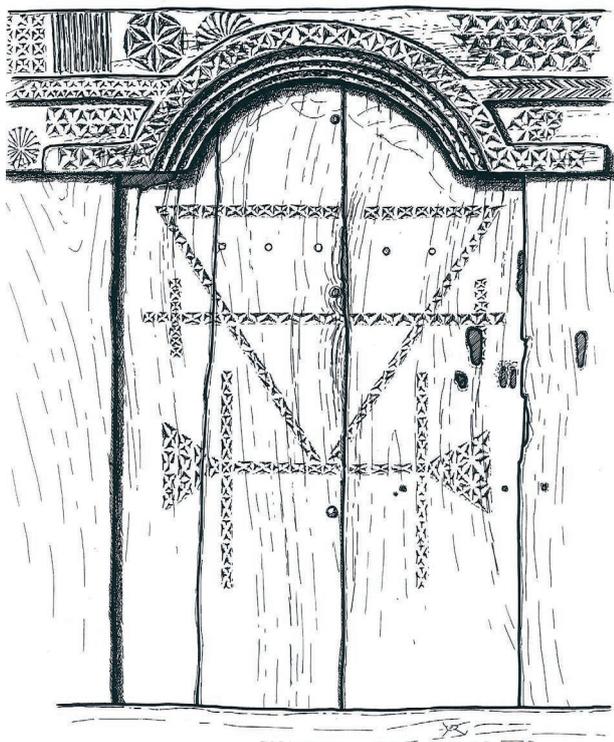
Figura 23. Puerta de Busllaz (Villaviciosa).

Mayor complejidad reviste el dibujo del hórreo de Busllaz -A (Villaviciosa), en el que aparece un triángulo de gran tamaño que apoya sobre un vértice, atravesado por una banda horizontal y descansa sobre otra semejante, ambas con líneas verticales en sus extremos; la inferior remata en triángulos tallados con cuatro bandas de aspás (fig. 23).

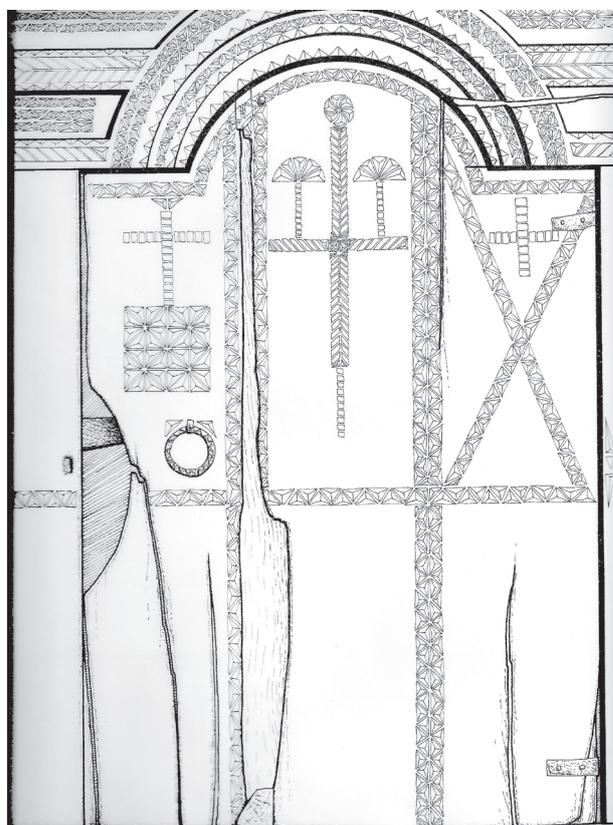
Figura 24. Puerta de Fuentes (Villaviciosa).

Muy interesante es la maltratada puerta del hórreo de Fuentes (Villaviciosa) (fig. 24), una de las más ela-

boradas, con tres campos verticales delimitados por bandas de triángulos; en la parte superior, además de un aspa, habitual en estas puertas, hay un par de cruces y un cuadrado de retícula a bisel.

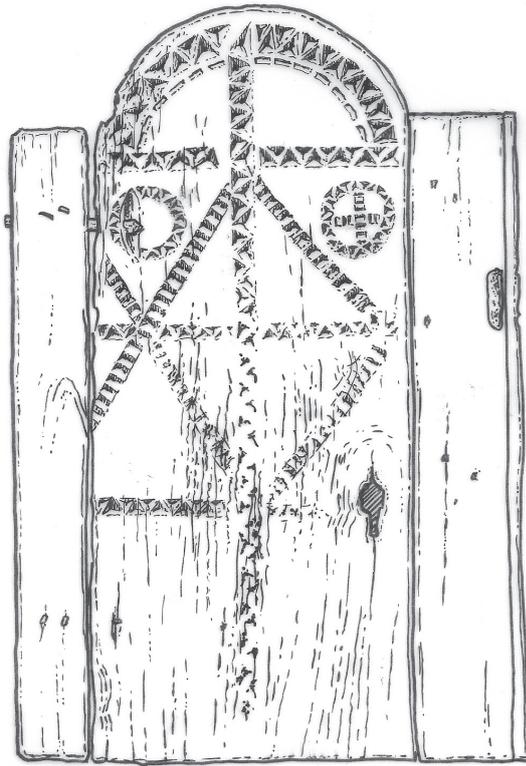
Figura 25. Puerta del hórreo de Prida en Sietes (Villaviciosa).

También gran complejidad presentaba otra puerta de Prida, en Sietes (Villaviciosa) (fig. 25). Muy deteriorada, ya que sólo conservada la tabla central, tiene una banda vertical que divide verticalmente el espacio, y otras tres horizontales que se completan con dos aspas y un par de círculos, el derecho con una cruz en su interior.

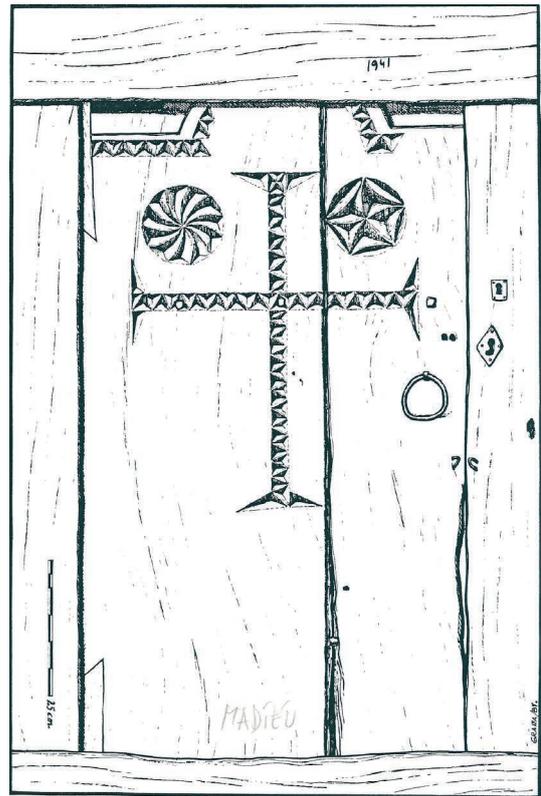
Figura 26. Puerta de tablas lisas con cruz latina, roseta y radial curvo. Madiéu (Cabranes).

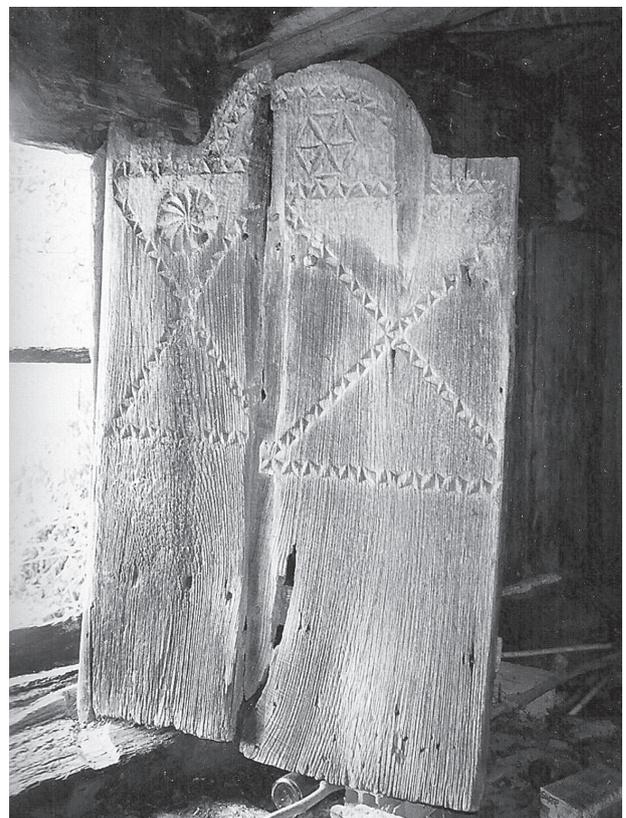
Figura 28. Puerta con aspas, roseta y radial curvo. Cermuñu (Villaviciosa).

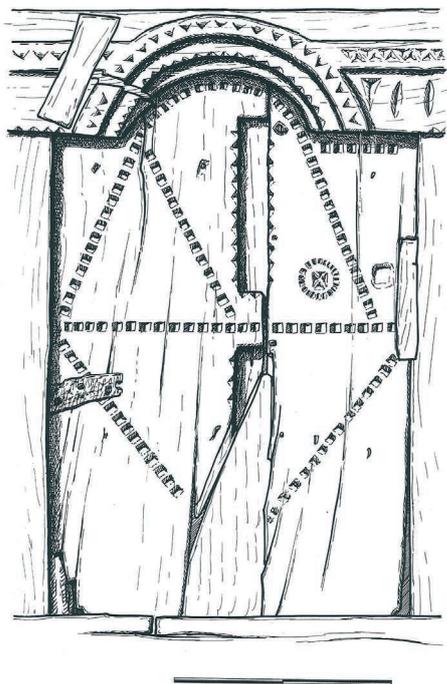
Figura 29. Puerta con cruces y bandas de triángulos. Miyeres (Villaviciosa).

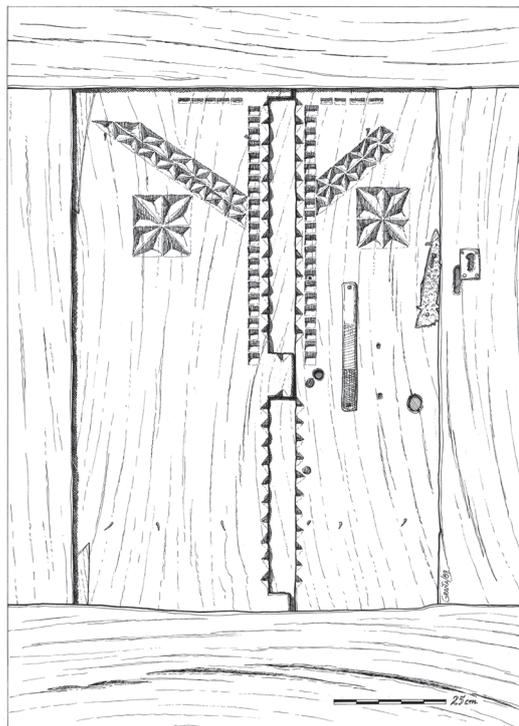
Figura 30. Puerta con banda rehundida. Xiranes (Cabranes).

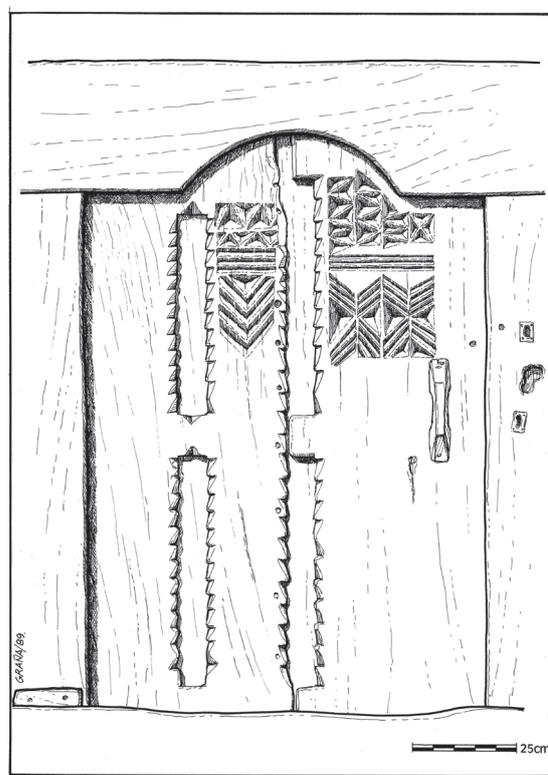
Figura 32. Puerta con dos bandas rehundidas y tallas geométricas. Duesos-B (Caravia).

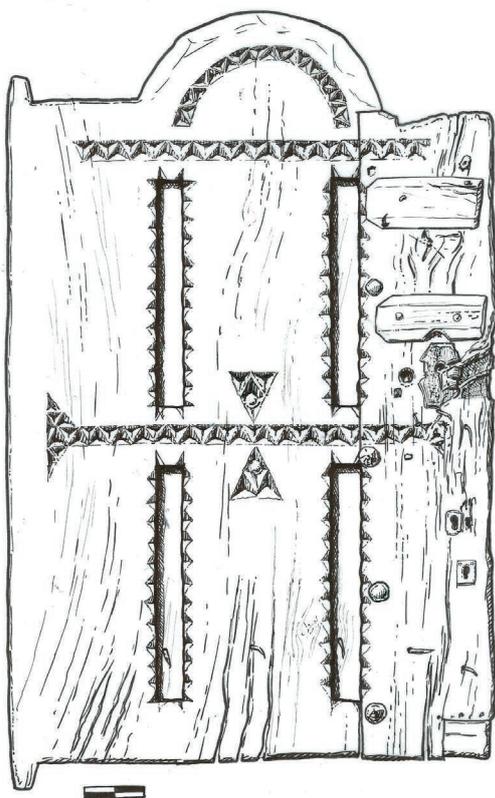
Figura 33. Puerta con dos bandas rehundidas y tallas de bandas de triángulos. Niáu (Cabranes).
