## La Casa Rectoral de Fuentes

Julio García-Maribona Rodríguez-Maribona

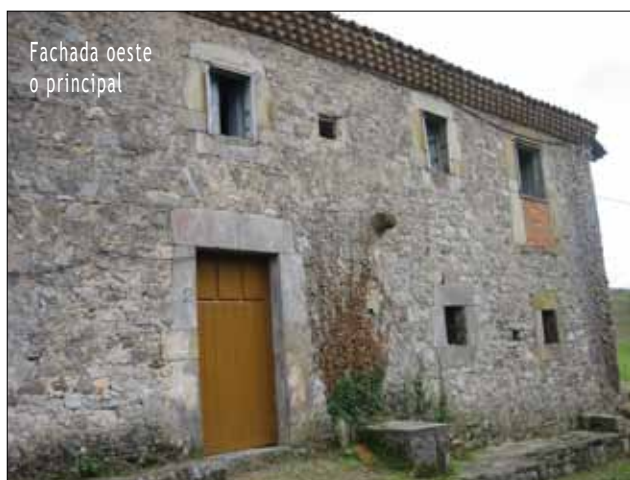
Fachada oeste  
o principal

La rectoral de Fuentes es un edificio de planta rectangular de unos doce metros de ancho por quince de largo, cuyo eje mayor tiene orientación noreste-suroeste y el menor noroeste-sureste, haciendo coincidir sus esquinas con los cuatro puntos cardinales. Sobre esta base, mediante gruesos muros de piedra de mampostería en los paños y de cantería en esquinas, puertas y ventanas, se levantan dos pisos. La techumbre, a cuatro aguas, se cubre con teja alomada.

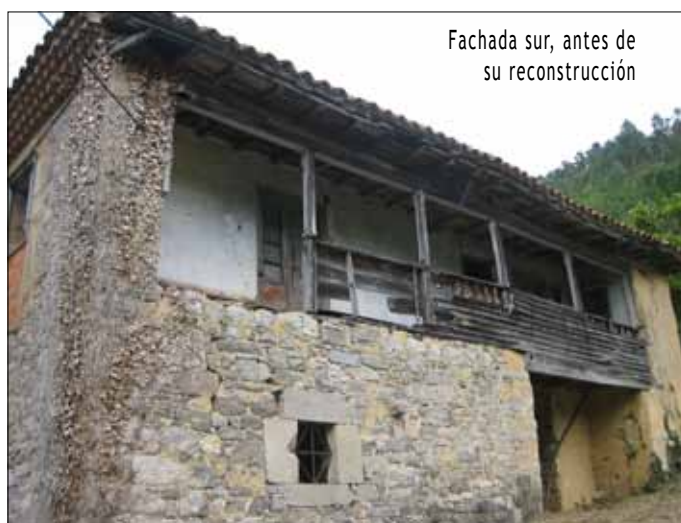
Fachada sur, antes de  
su reconstrucción

La planta superior tiene una sala central alrededor de que se distribuyen las habitaciones y una puerta que conduce a la galería corredor que se abre a lo largo de casi toda la fachada suroeste. En el extremo oriental de este corredor está instalado un retrete.

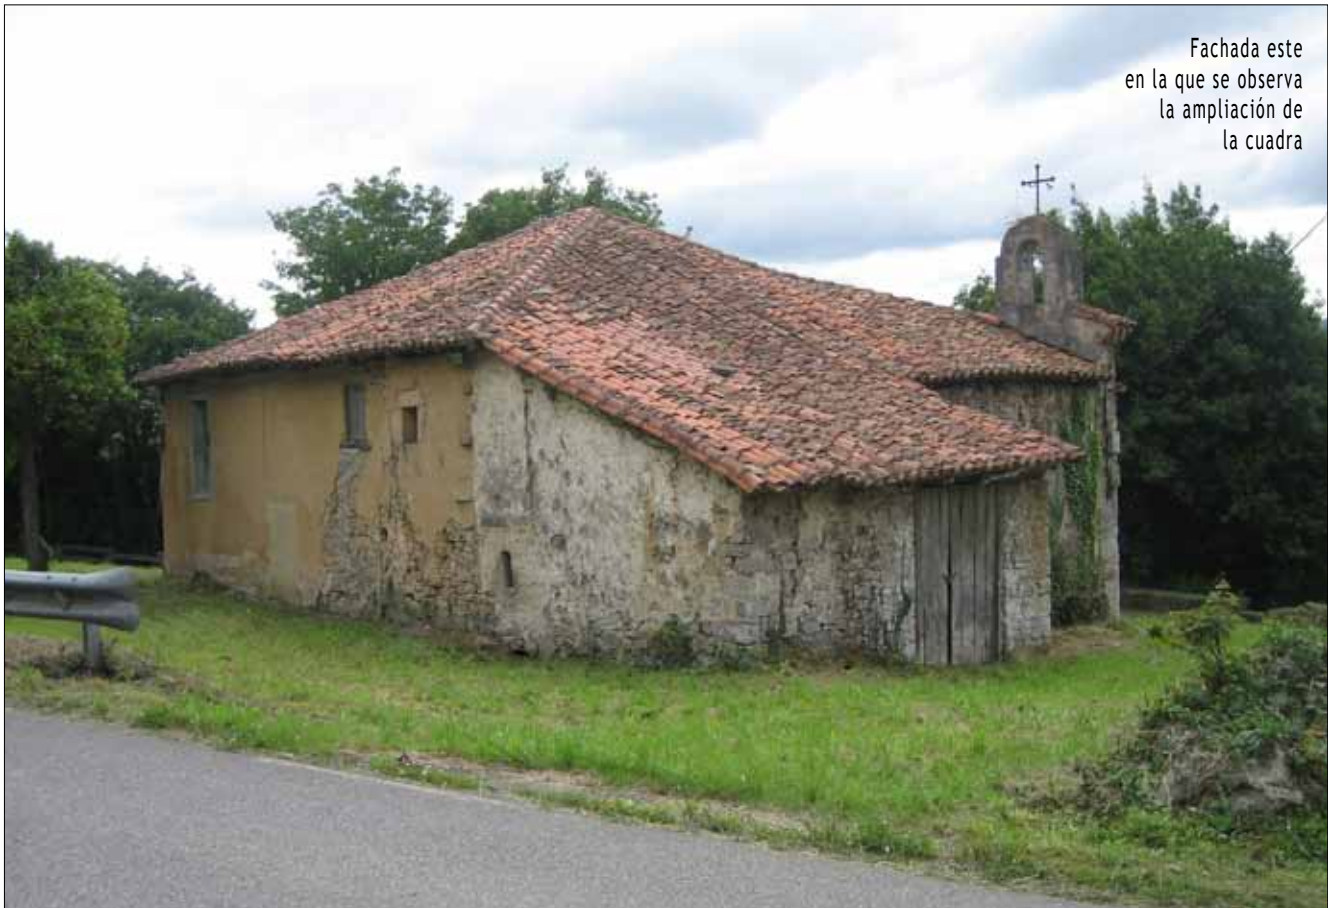
Fachada este en la que se observa la ampliación de la cuadra

En fecha incierta se añadió a la mitad más oriental de la fachada noreste una cuadra de planta rectangular. Su eje mayor tiene unos seis metros, orientado noroeste-sureste, y su eje menor unos tres metros, orientado noroeste-sureste. A ella se accede por un portón independiente situado en su paño noreste. Su tejado, a una sola agua, continua la vertiente del tejado de la casa.
